Systemové chyby balkónových profilov .

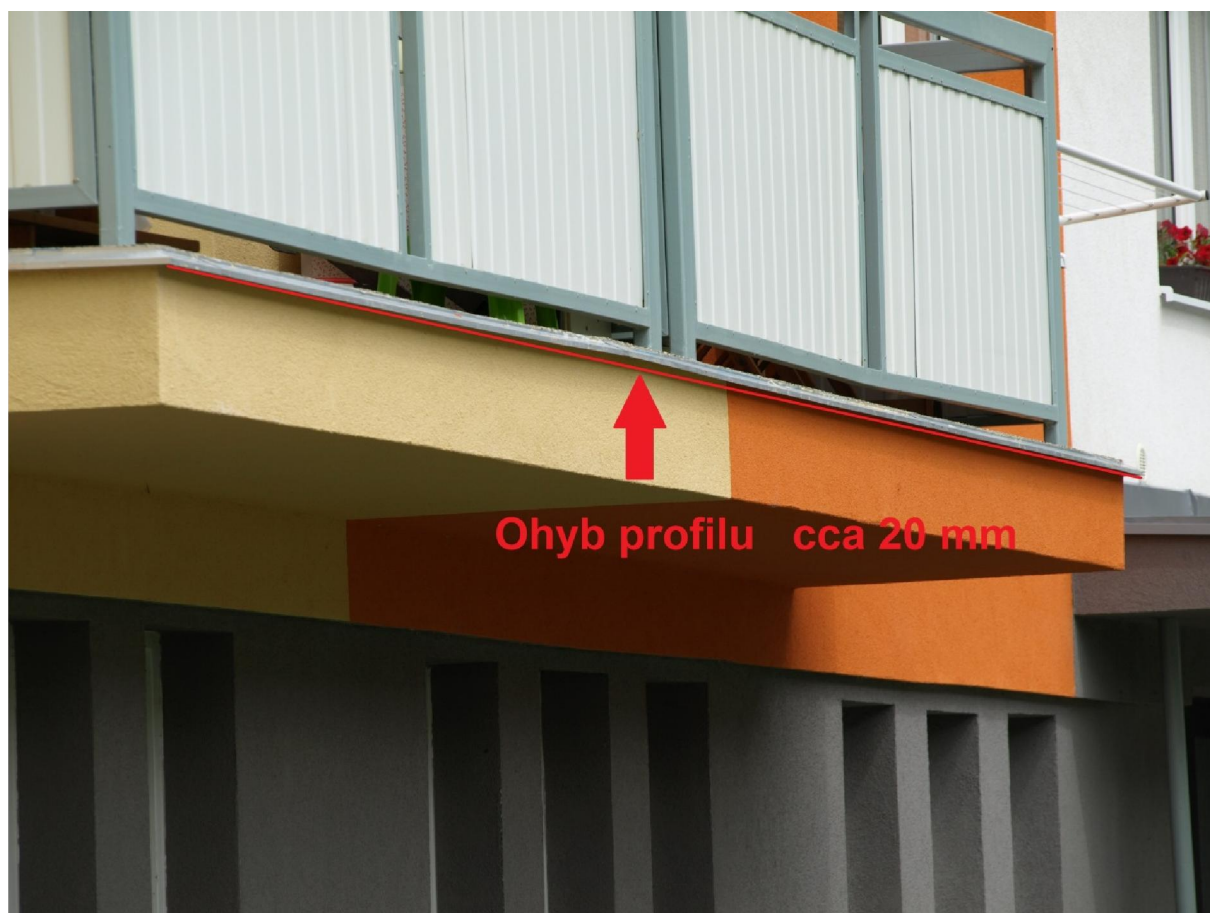
Nedostatočná dilatačná medzera spôsobila ohyb profilu a odlepenie od podkladovej dosky .

Ohnutie profilu spôsobilo poškodenie hydroizolácie a následné zatečenie do konštrukcie balkónu .

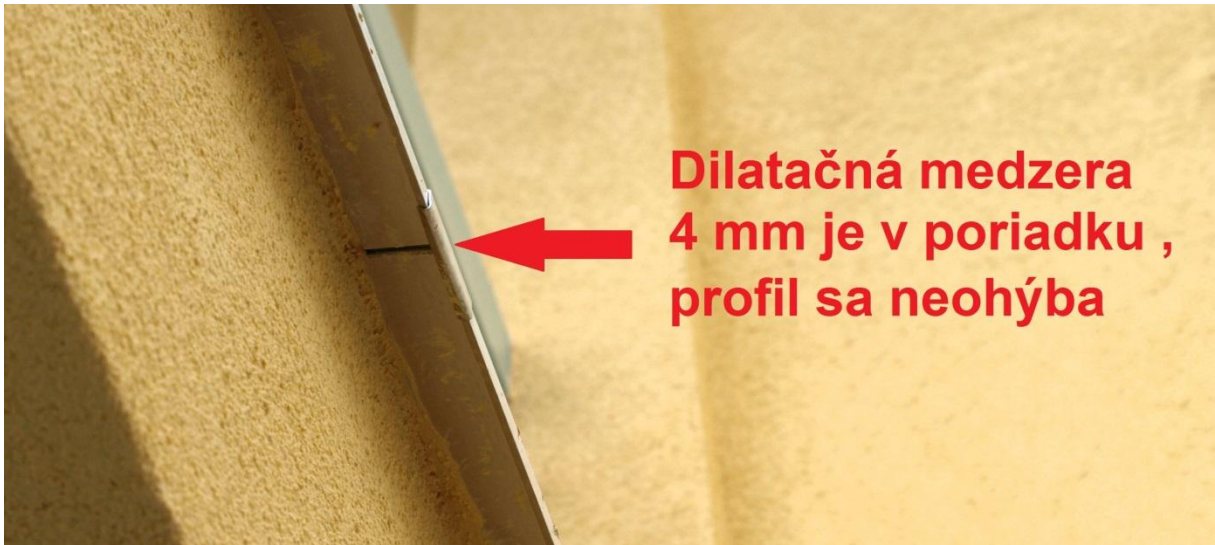
**Dilatačná medzera
4 mm je v poriadku ,
profil sa neohýba**
