Systemové chyby balkónových profilov .

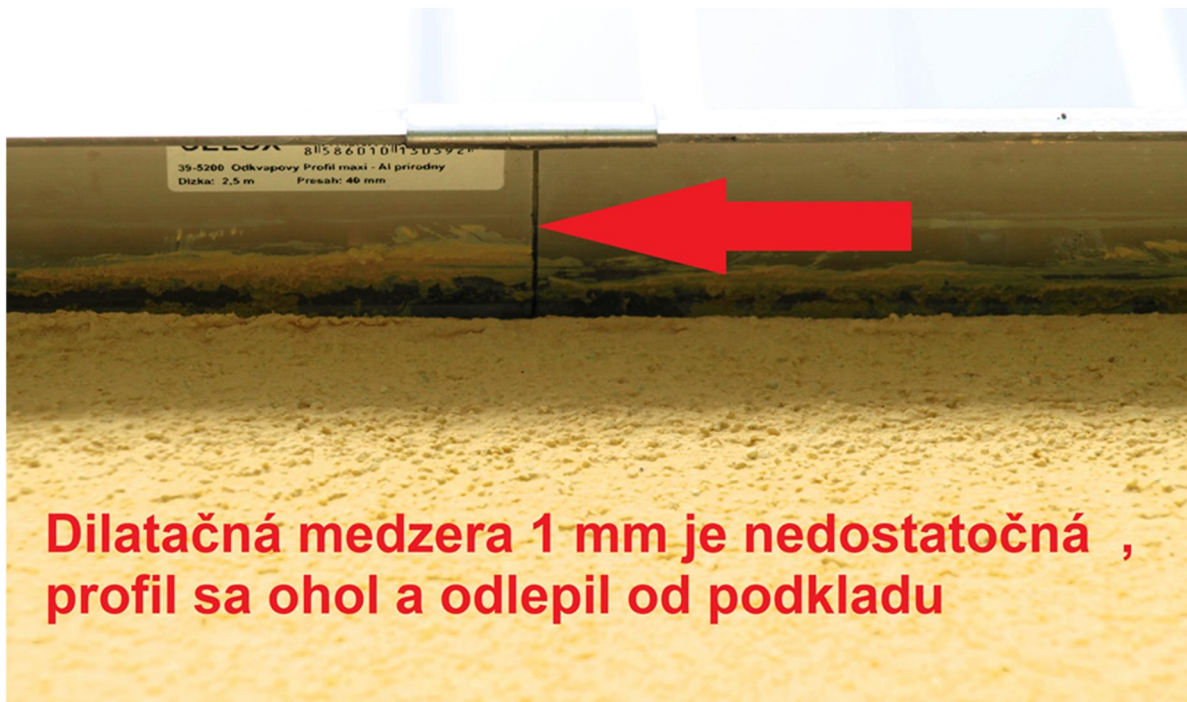
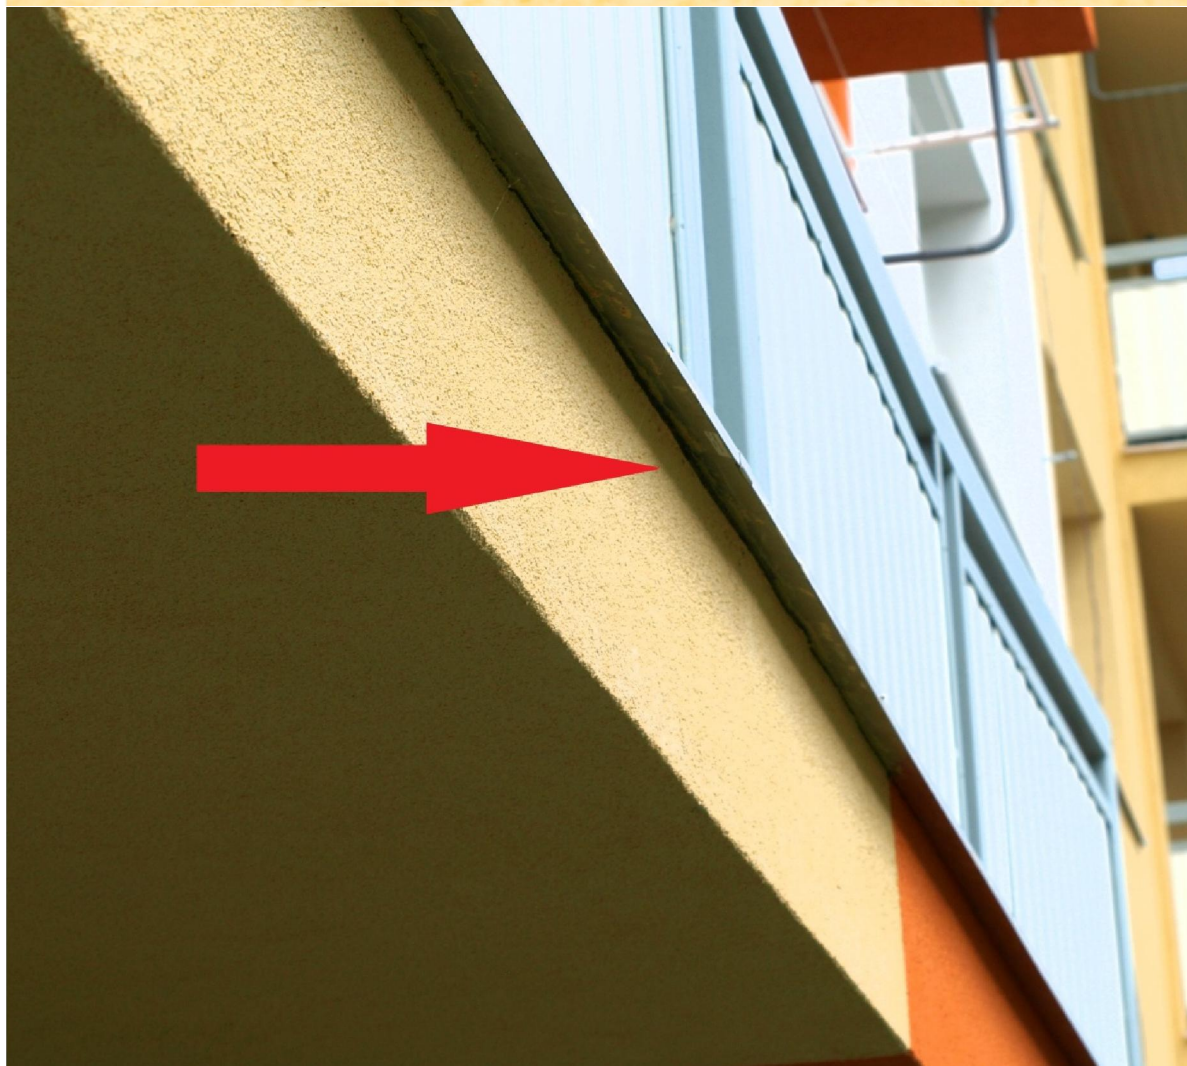
Nedostatočná dilatačná medzera spôsobila ohyb profilu a odlepenie od podkladovej dosky .

Ohnutie profilu spôsobilo poškodenie hydroizolácie a následné zatečenie do konštrukcie balkónu .

**Dilatačná medzera
4 mm je v poriadku ,
profil sa neohýba**
